## ***Evaluación del Patrimonio Ferroviario: Inspección del Virador de Cambios de la Estación Meridiano V***

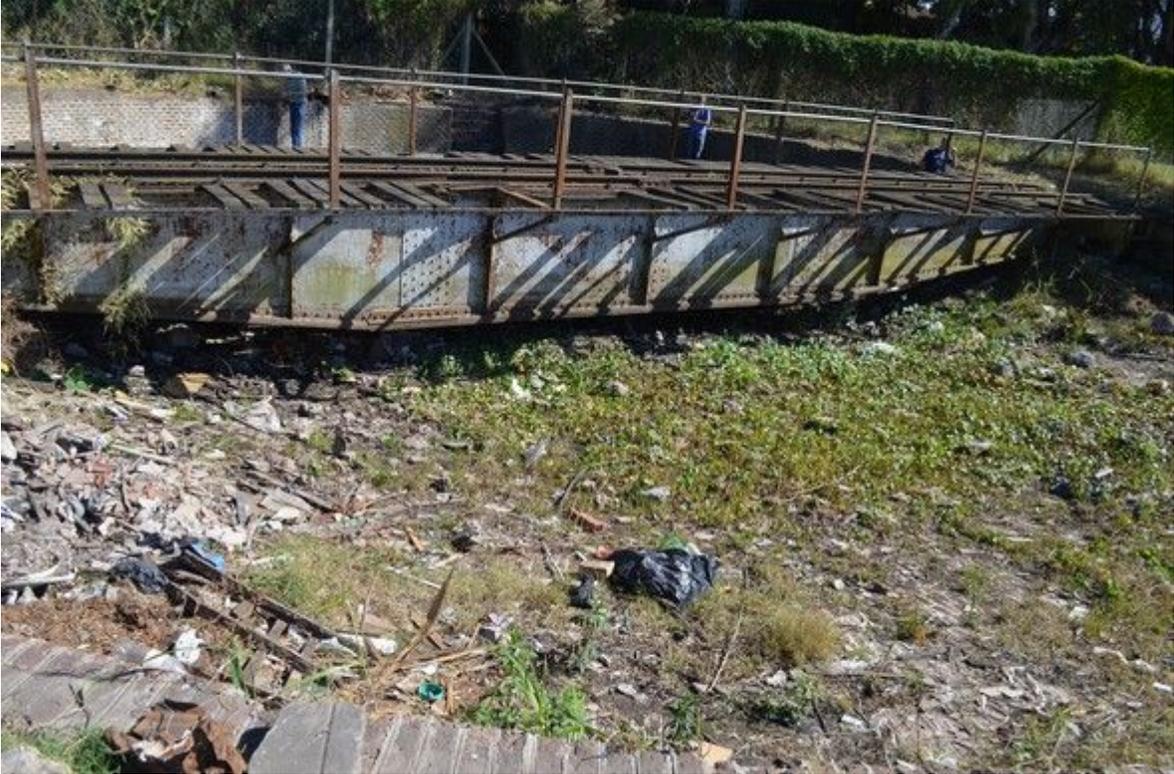
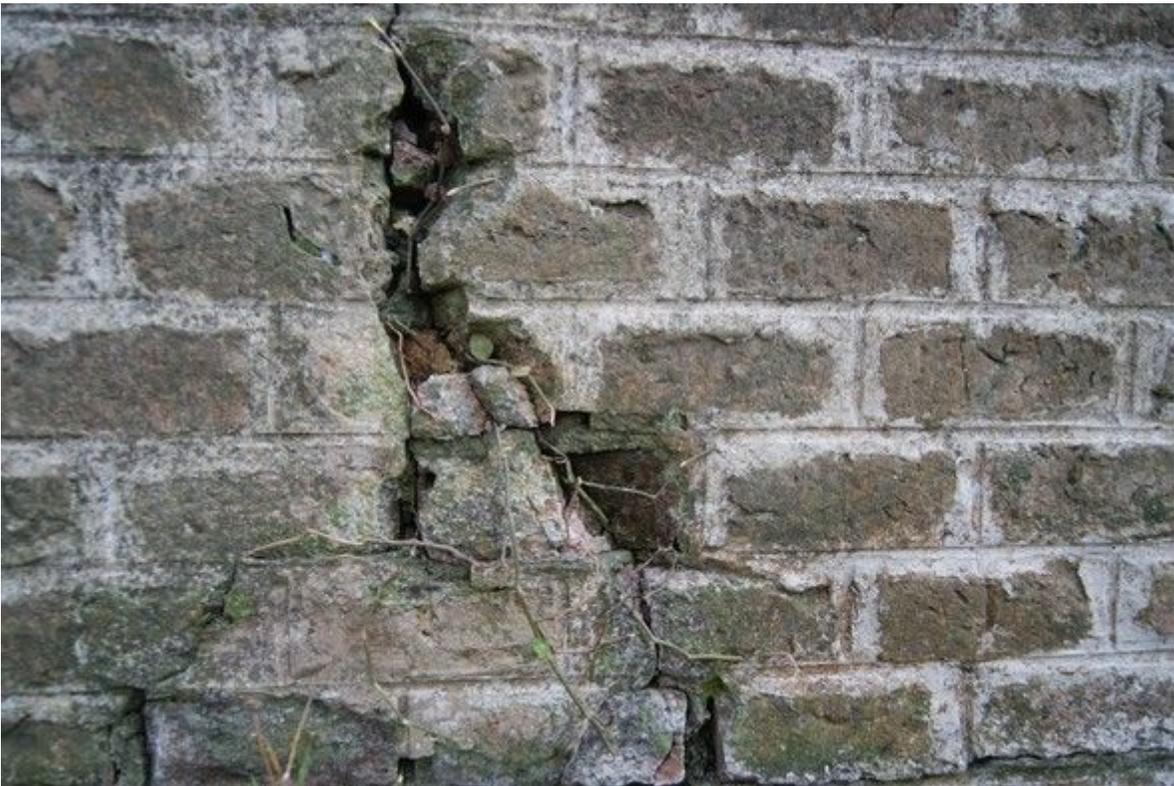
De acuerdo a la inspección realizada el estado estructural del sistema de la plataforma de viraje y el estado de los rieles curvos y la rueda que gira sobre el mismo está en buenas condiciones, desconociendo si mecánicamente puede ponerse en marcha, presentando todos los elementos metálicos una corrosión generalizada aparentemente superficial aconsejándose limpiar abrasivamente por hidro arenado o arenado y luego hacer una protección por medio de antioxido y posterior pintado. Con respecto al cambiador de vía y balanza se recomienda limpiar por arenado y engrasar.

Durante el peritaje se observó que el muro perimetral ladrillero presenta en algunos sectores fisuras, atribuibles casi con seguridad al empuje diferencial del suelo adyacente. En estas fisuras se observan crecimientos de plantas vasculares que agrandan las fisuras hasta desprender los ladrillos. Para esto se aconseja la limpieza de las fisuras, la aplicación de biocidas y el sellado posterior.

La madera de las pasarelas de quebracho colorado muestran un avanzado deterioro ocasionado por pudrición, agentes climáticos y biológicos que debilitan y comprometen su resistencia mecánica, aconsejándose retirar los tablones, evaluando su capacidad de resistencia y seleccionar aquellos en los que no sea evidente el deterioro con la finalidad de completar la pasarela, no para su puesta en servicio, sino para preservar su identidad histórica y que tenga armonía con el entorno. Se sugiere reemplazar los tablones no adecuados por madera de similares características tecnológicas.
