El verdín, otro factor que mete más riesgo en uno de los emblemas platenses

DESDE 2009 ARRANCARON LOS ESTUDIOS

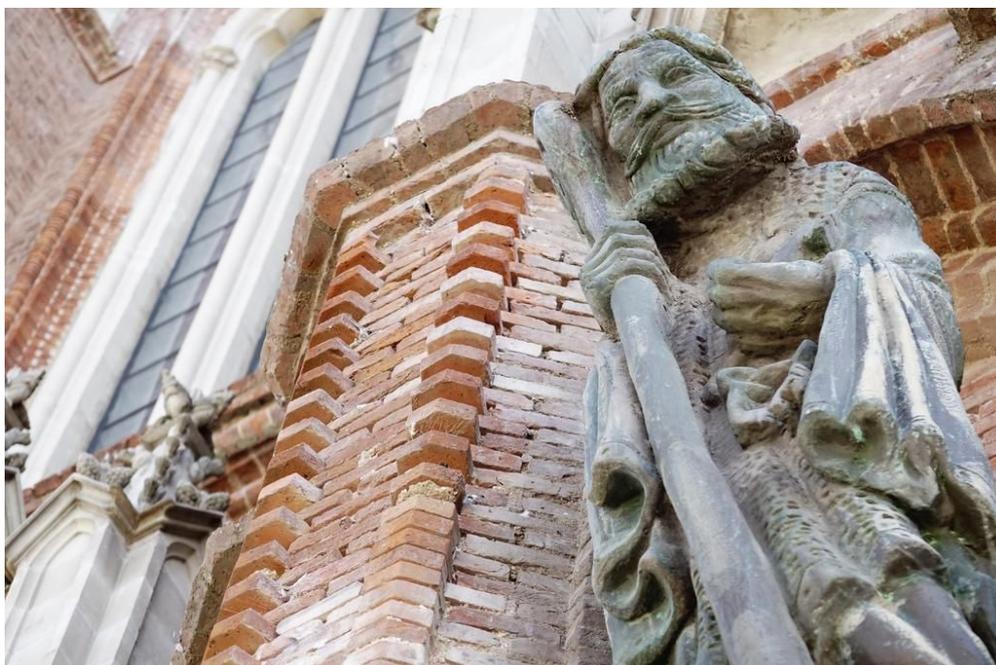
Materiales del exterior que comenzaron a ceder/ César Santoro

Según explicaron los científicos del LEMIT en el momento de hacer el diagnóstico, los líquenes y hongos conforman sobre los materiales de la Catedral una “capa biológica y liberan ácidos que penetran en las superficies, haciéndolas más rugosas, más porosas y débiles, por consecuencia más susceptibles a sufrir daños”. Ya se observa en el interior el desprendimiento de materiales que pone en emergencia al templo mayor de la Ciudad.

El análisis de las manchas de hongos y de los líquenes permitió determinar que más allá de una cuestión estética que afeaba el templo, la liberación de ácidos propia de esas formaciones, tornó las superficies más porosas, más débiles y por ende, más susceptibles al daño.

Tras un estudio realizado por el Lemit se pidió contrarrestar los hongos en la superficie afectada con un tratamiento técnico específico y sellar las juntas de los muros. Sin embargo, eso no se hizo pese al pedido realizado al ministerio de Infraestructura bonaerense.
